Anexo N°41: "Guía Técnica para la Evaluación de Condiciones de Trabajo en el Proceso de Calificación de Enfermedades Musculoesqueléticas de Personas Trabajadoras del Sector Ferroviario".

**GUÍA TÉCNICA PARA LA EVALUACIÓN DE CONDICIONES DE TRABAJO EN EL
PROCESO DE CALIFICACIÓN DE ENFERMEDADES MUSCULOESQUELÉTICAS DE
PERSONAS TRABAJADORAS DEL SECTOR FERROVIARIO**

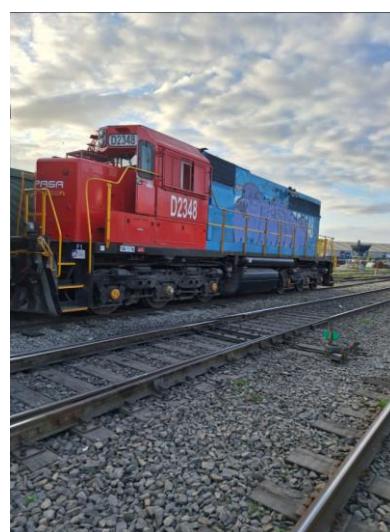
Figura N°3. Tren de carga

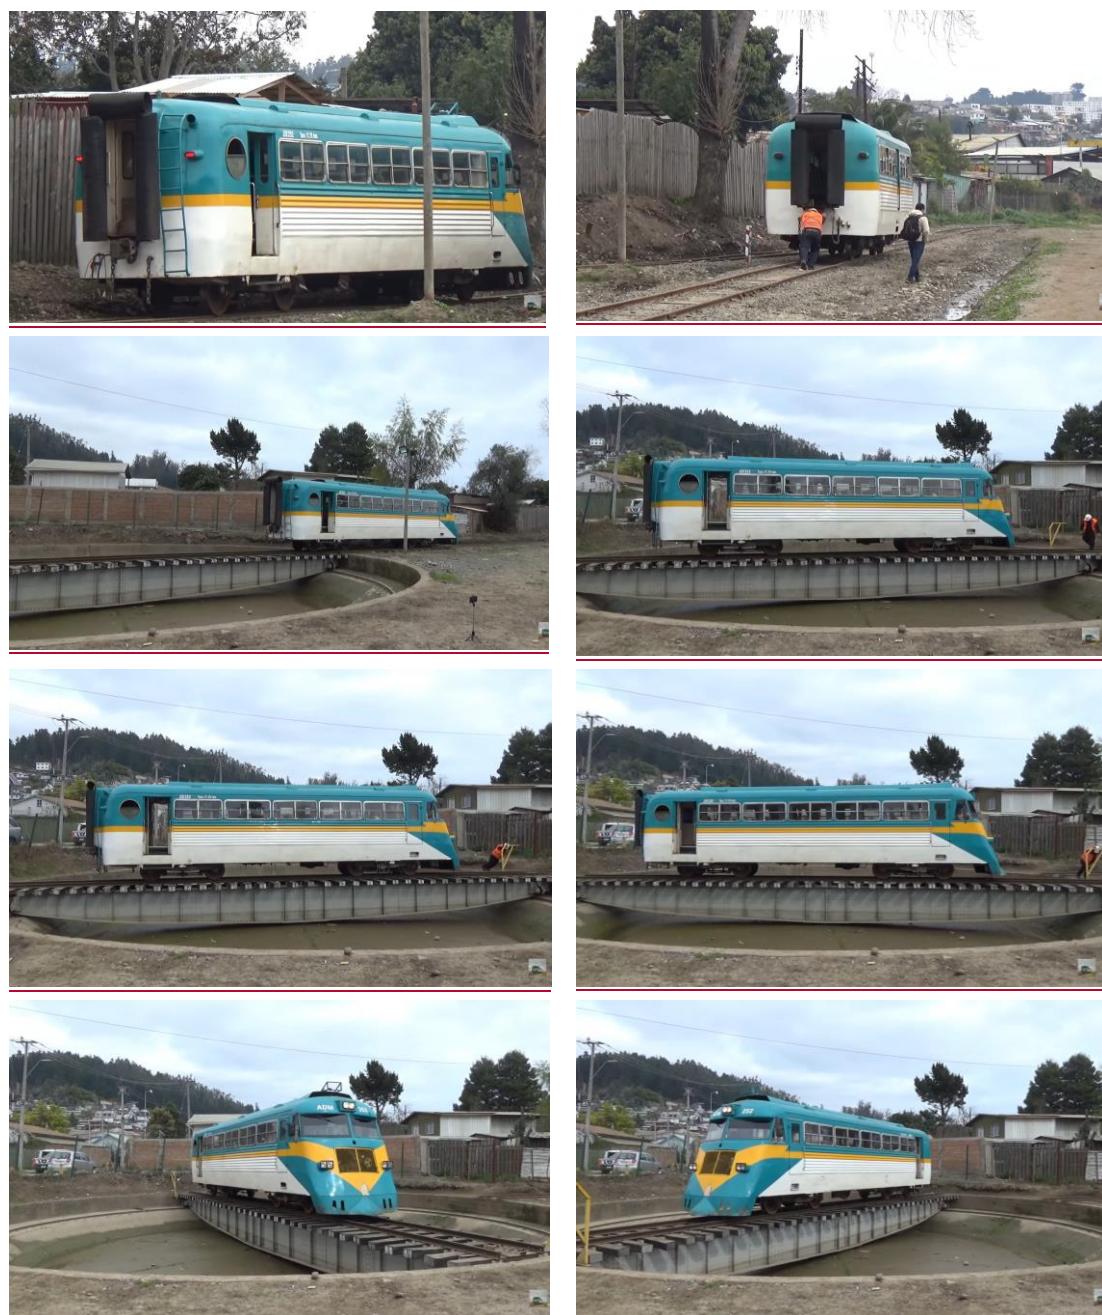
Figura N°4. Uso de tornamesa.

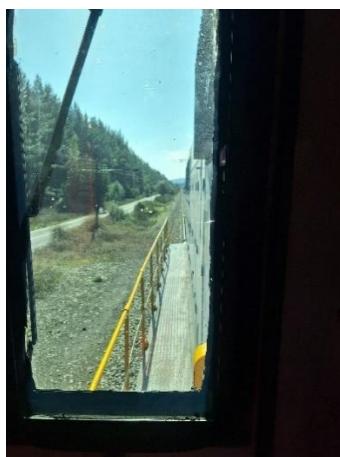
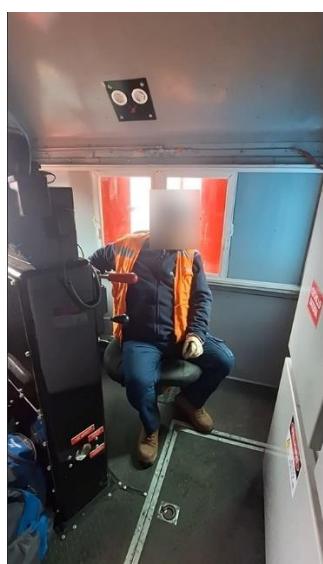
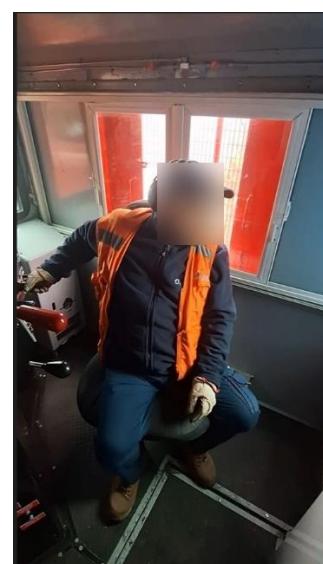
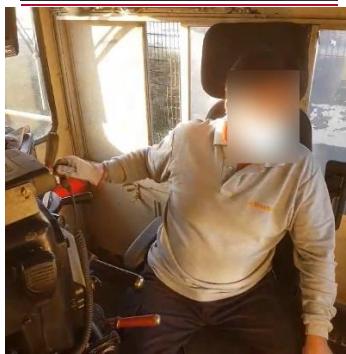
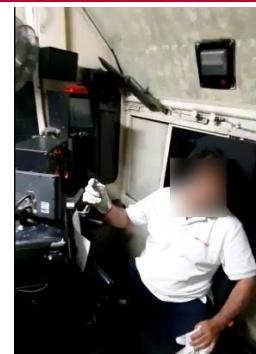
Figura N°6. Conducción del tren por frente largo.

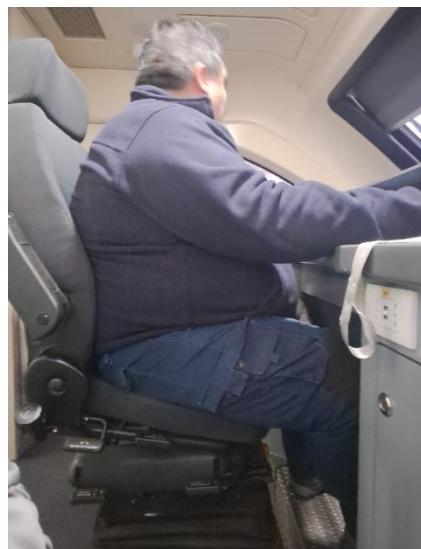
Figura N° 10. Visualización PVD

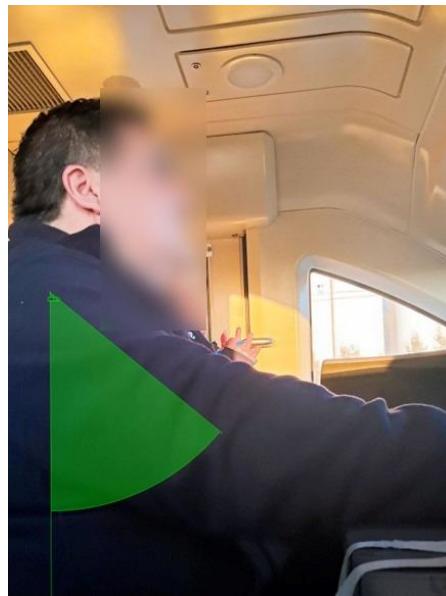
Figura N° 12.

Flexión hombro Derecho

- **Hombros:** Durante la operación de control de velocidad realizada con la extremidad derecha, el hombro se mantiene en posición sostenida de flexión y abducción combinada en 52° y 20° respectivamente, esta última, respecto de su angulación de referencia, existiendo apoyo de la extremidad en la zona del antebrazo en el panel de controles. Existe leve variación en el ángulo de flexión de hombro cuando se acelera (antebrazo se desplaza hacia adelante) o desacelera (antebrazo se desplaza hacia atrás) (Ver Figura N° 12). En tanto, durante la operación de accionamiento del claxon, de igual manera el hombro izquierdo se mantiene en posición sostenida de flexión y abducción combinada en 50° y 12° respectivamente, esta última, respecto de su angulación de referencia, existiendo apoyo de la extremidad en la zona del antebrazo en el panel de controles.

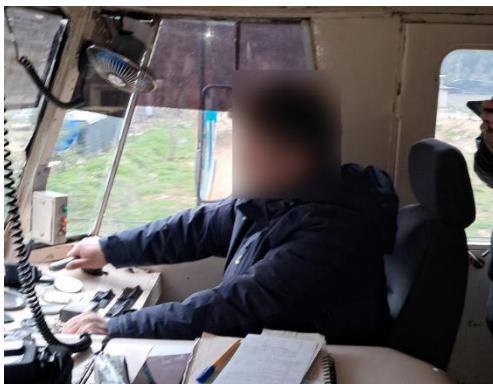
Figura N° 16. Operaciones manuales

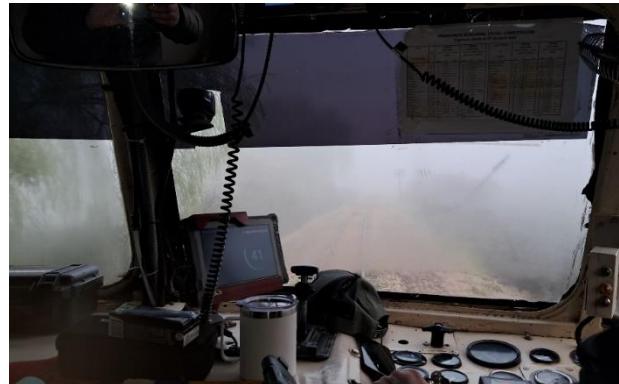
Figura N° 17. Disposición PVD e indicadores.

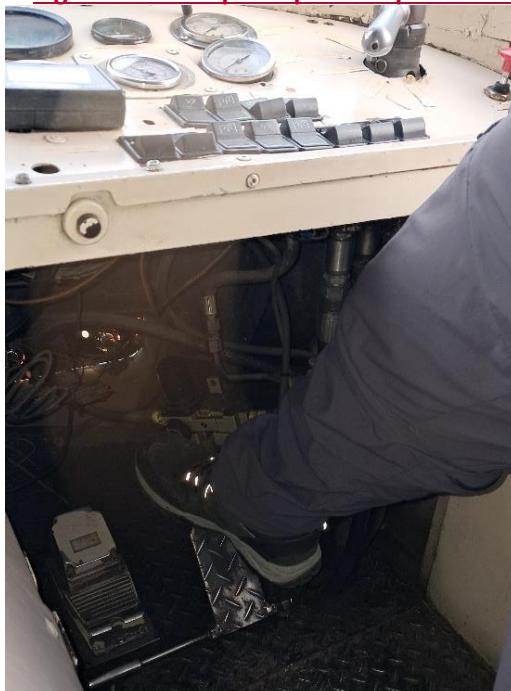
Figura N° 18. Espacio para las piernas.

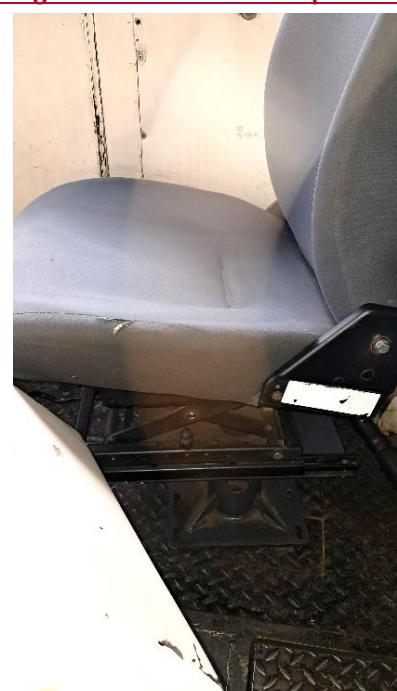
Figura N° 19. Butaca maquinista.

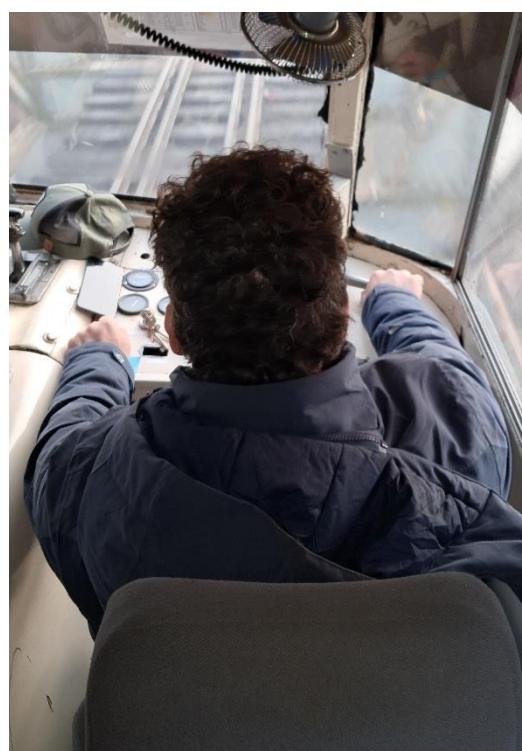
Figura N° 20. Lateralización de tronco.

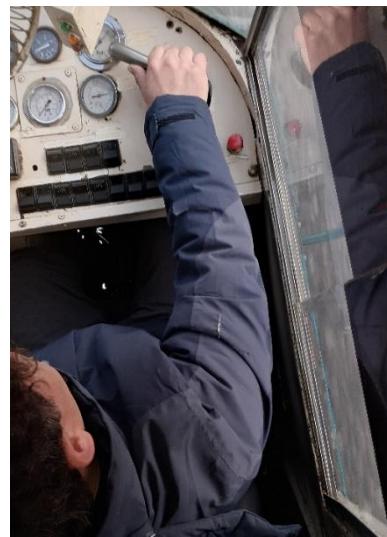
Figura N° 21. Extremidad derecha.

- **Hombros:** Durante la operación de control de frenado realizada con la extremidad derecha, el hombro se mantiene en posición sostenida de flexión y leve abducción combinada en 60° y 19° de angulación respectivamente, esta última, respecto de su angulación de referencia, no existiendo apoyo de la extremidad en la zona del brazo y antebrazo. Esta postura está fuertemente determinada por la limitación que ofrece la estructura del lado derecho de la cabina.
En tanto, durante la operación de accionamiento del claxon, de igual manera el hombro izquierdo se mantiene en posición sostenida de flexión y abducción combinada en ángulos de 40° y 54° respectivamente, esta última, respecto de su ángulo de referencia, existiendo apoyo de la extremidad en la zona del antebrazo en la estructura lateral izquierda (cubierta de motor).

- **Manos y dedos:** Para la operación de frenado con la mano derecha se utiliza agarre palmar cilíndrico de manera sostenida con uso de fuerza débil a moderada (Ver Figura N° 21).

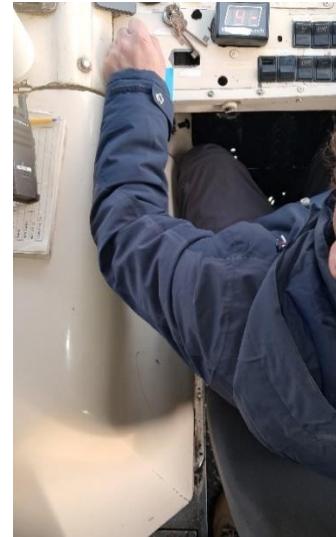
Figura N° 22. Extremidad Izquierda.

- **Codos:** Ambos codos se mantienen sostenidamente en flexión, en un ángulo de 31° para el codo derecho y 70° para el codo izquierdo.
Mientras la extremidad izquierda cuenta con apoyo en codo, antebrazo y mano, la extremidad derecha sólo se apoya en la mano que opera el control de frenado, todo el resto de los segmentos se mantienen sin apoyo.

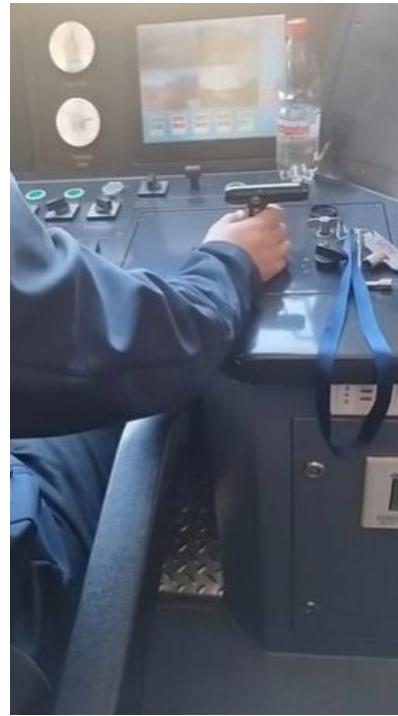
Figura N° 23. Operación palanca de control de velocidad

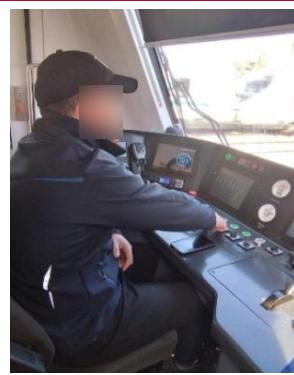
Figura N°24.

Operación Claxon extremidad derecha

Y en la operación de Claxon, en donde existe una ejecución bimanual – extremidad derecha o izquierda según necesidad – ante alertas de la vía, cruces o instrucciones recibidas por la Central de Control de Vía (Ver Figura N°24 y N°25).

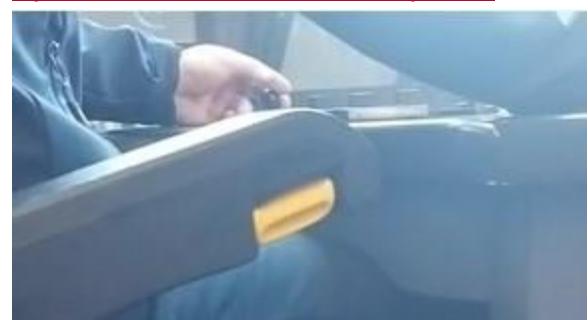
Figura N°25.

Operación Claxon extremidad izquierda

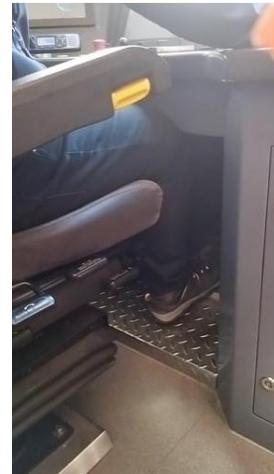
Figura N°26. Operación pedal hombre muerto

Operación de pedal de hombre muerto: El pedal del hombre muerto es un sistema de seguridad que obliga al maquinista a interactuar continuamente con él (pisándolo y soltándolo en una secuencia) para confirmar que está consciente y alerta; si no se cumplen los ciclos (pisa 30 segundos, suelta 3 segundos, etc.), el tren activa las alarmas y finalmente, el frenado de emergencia para prevenir accidentes por desvanecimientos o incapacidad del conductor (Ver Figura N°26).

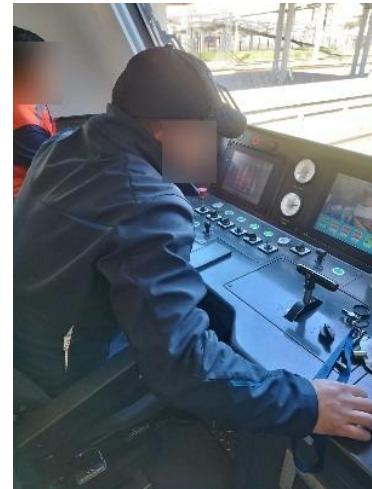
Figura N°26. Visualización vía férrea

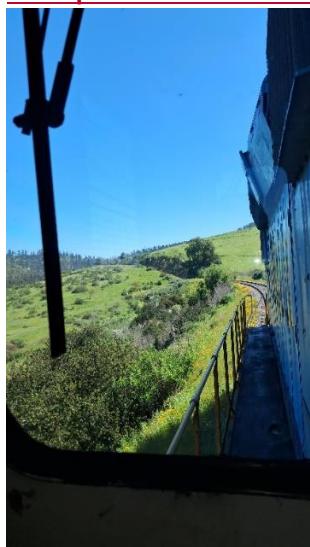
Figura N° 28. Campo visual del Maquinista en frente largo.

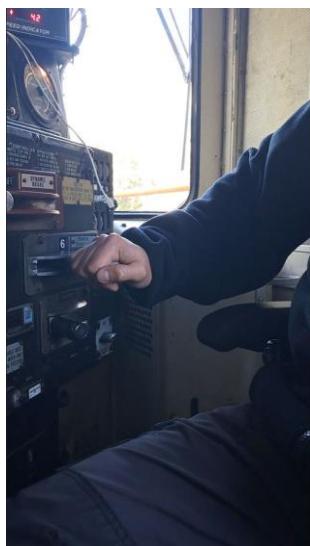
Figura N° 30. Control de aceleración.

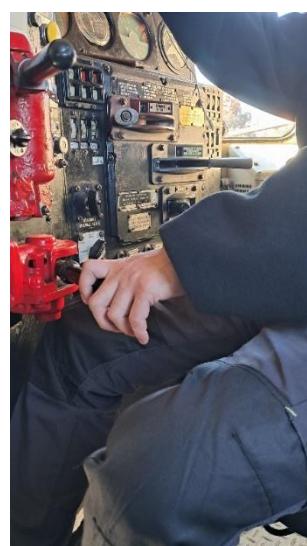
Figura N° 31. Frenado neumático.

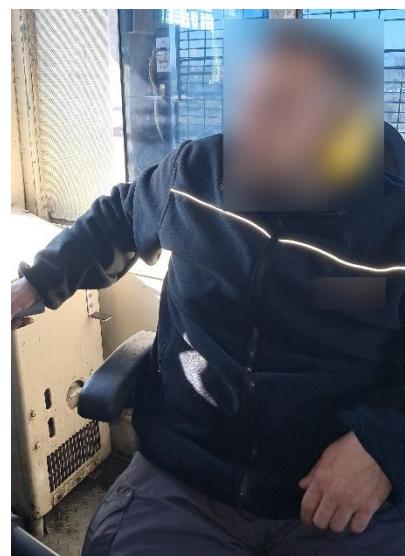
Figura N° 35. Control de aceleración 2.

El codo derecho se mantiene siempre en flexión, llegando a un ángulo sobre los 100° en la operación de control de velocidad por hasta 7 minutos y 70° en la operación de activación de claxon por hasta 2 minutos, En ambas situaciones sin apoyo del antebrazo (Ver Figuras N° 29, 34 y 35).

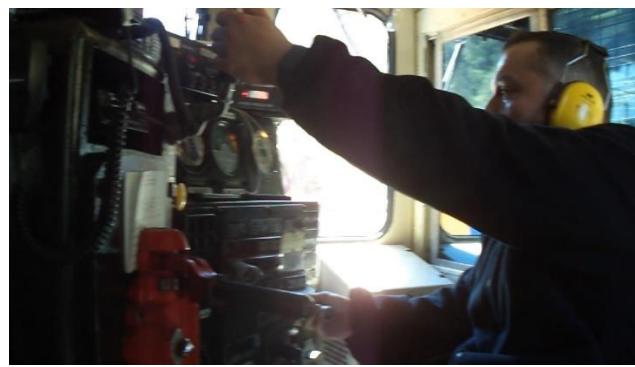
Figura N° 39. Activación claxon con extremidad izquierda

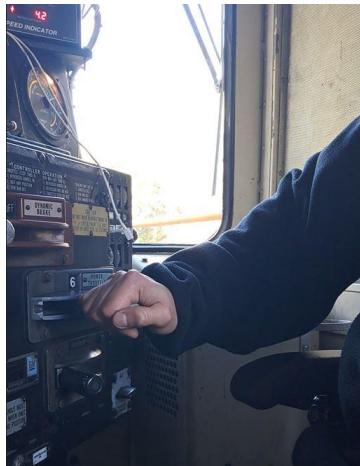
Figura N° 40. Agarre acelerador en pronación

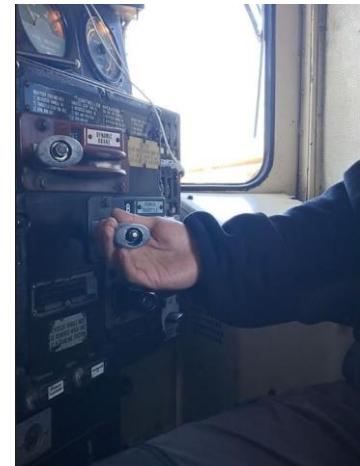
Figura N° 41. Agarre acelerador en supinación

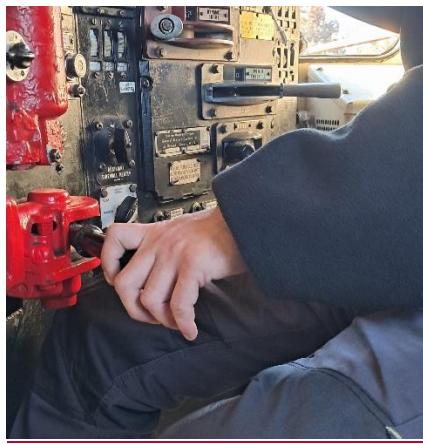
Figura N° 42. Agarre palmar freno.

La operación de la palanca de frenado neumático con la mano izquierda se realiza principalmente con agarre palmar cilíndrico sostenido con uso de fuerza moderada, alternando eventualmente con empuje de la palanca con el dedo índice con uso de fuerza moderado + (Borg = 4). La operación dura alrededor de 2 minutos continuos cada vez que sucede (Ver Figuras N° 42 y 43).

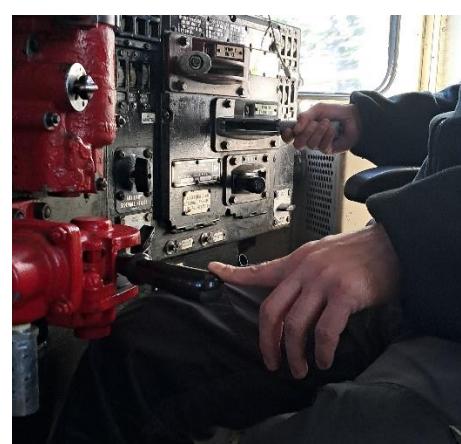
Figura N° 43. Empuje palanca freno con dedo.

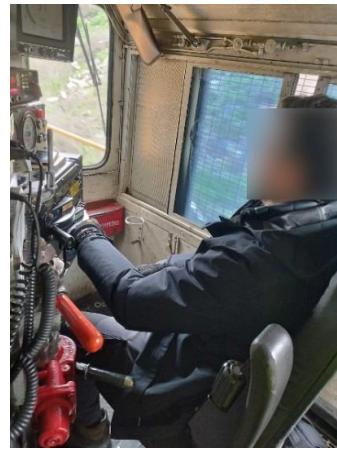
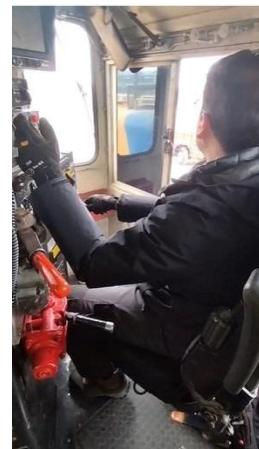
Figura N°44. Operando palanca de aceleración Figura N°45. Operación de Claxon

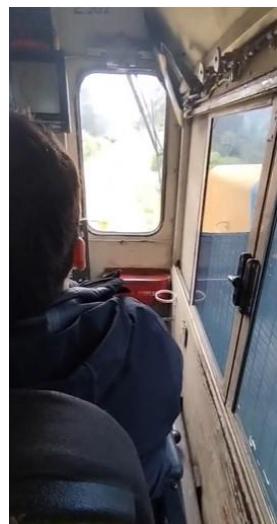
Figura N°46. Campo visual del tripulante de línea al conducir en frente corto

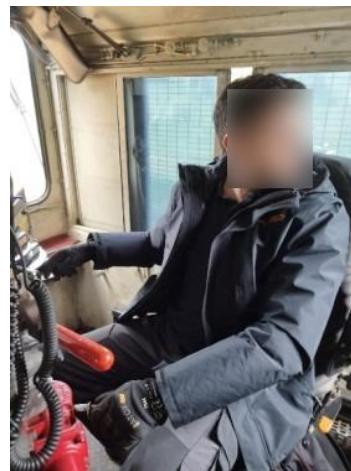
Figura N°47. Visualización de carga por frente largo

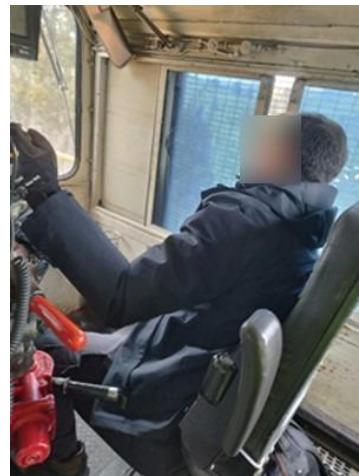
En esta postura, se observa al trabajador ubicado de frente a la ventanilla por la cual observa la vía férrea, con controles operados principalmente con la extremidad superior izquierda y tendencia a no apoyar espalda en el respaldo del asiento (Ver Figura N°48)

Figura N°48. Conducción de la locomotora

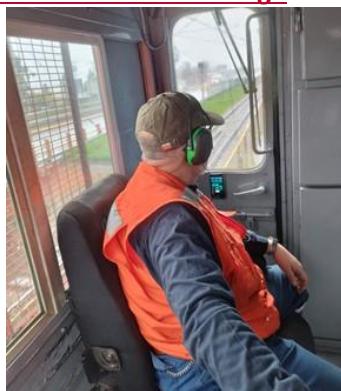
Figura N°49. Campo visual del tripulante de línea al conducir en frente largo

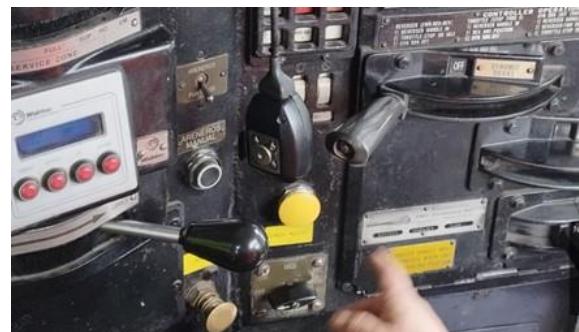
Figura N°50. Botón “Hombre muerto”

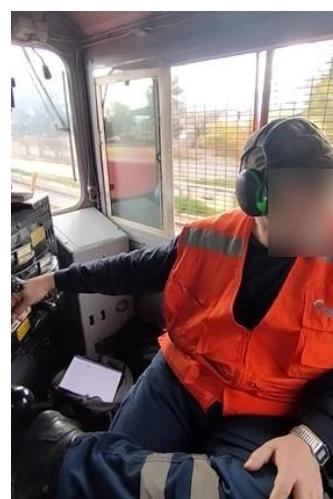
Figura N°51. Conducción en frente largo

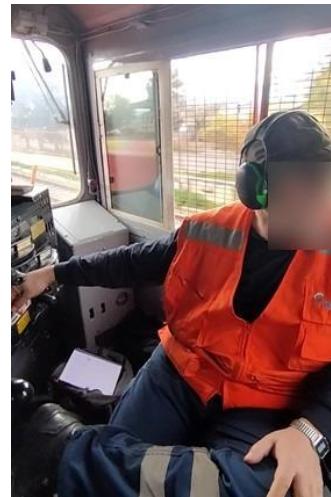
Figura N°53. Imagen de postura 1

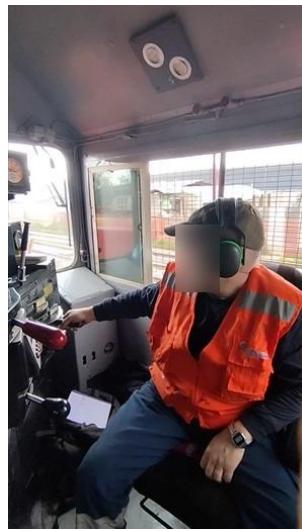
Operación de controles en cabina de locomotora. El trabajador permanece sentado, con el tronco rotado y el cuello girado para mantener la visibilidad, mientras opera una palanca con el miembro superior derecho.

Figura N°54. Imagen de postura 2
